Информация о продукте

Многоцелевые, эластичные ремонтные КОМПОЗИТЫ

Belzona® серии 2200

MP Эластомерные материалы
2211 и 2221

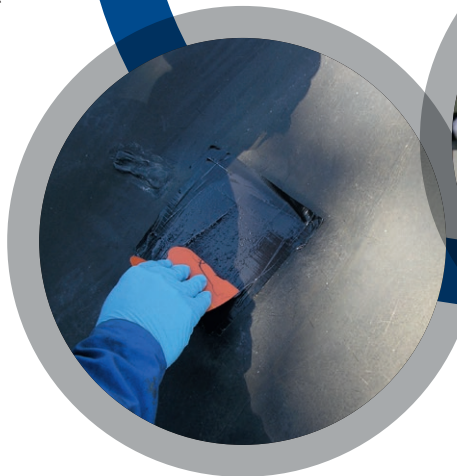
Покрытия обваловки

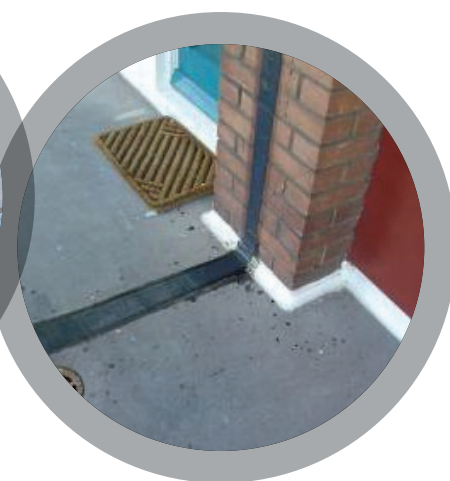
Компенсационные швы

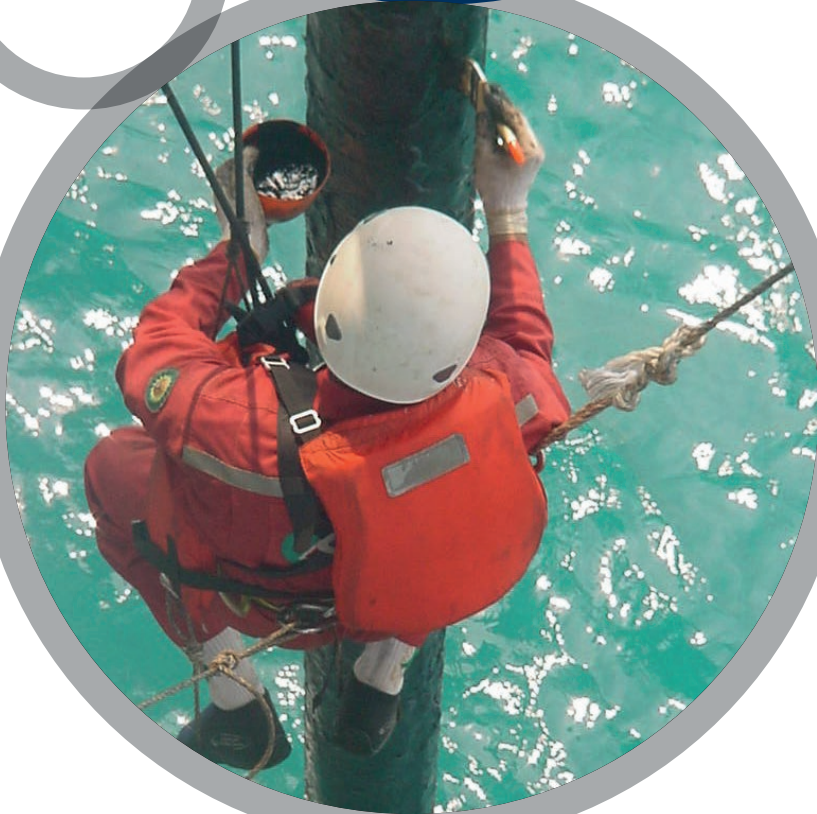
Ремонт морского стояка
