Belzona 3411

ENCAPSULATING MEMBRANE

Эластичная, съемная система для защиты фланцевых соединений и трубопроводов.

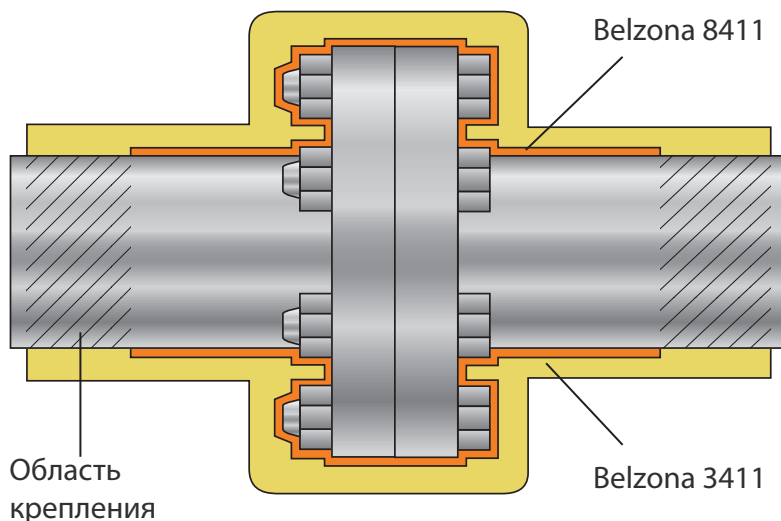
Система защиты фланцев Belzona - это комбинация двух продуктов.

Belzona 8411 формирует базовый слой, находящийся в непосредственном контакте со стальной подложкой. Этот однокомпонентный продукт выполняет две функции: 1) защищает от коррозии благодаря специальным ингибиторам коррозии и 2) является покрытием, способствующим легкому снятию верхнего слоя в случае необходимости доступа к крепежным соединениям.

Belzona 3411 создает прочный эластичный верхний слой, который полностью герметизирует фланец, защищая от попадания влаги и образования коррозии. Двухслойная и двухцветная система Belzona 3411 перекрывает Belzona 8411, обеспечивая адгезию и герметизацию к металлической подложке или существующему покрытию трубопровода.

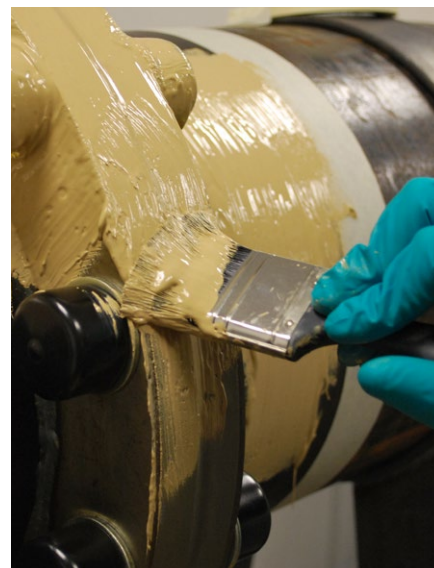
Belzona 3411 может быть легко нанесен кистью и не требует горячей обработки или специальных инструментов для нанесения.
