# Информация о продукте

## Покрытие для защиты от коррозии под изоляцией

Belzona® 5841 – это двухкомпонентное покрытие для ремонта и защиты металлоконструкций, подверженных коррозии под изоляцией.

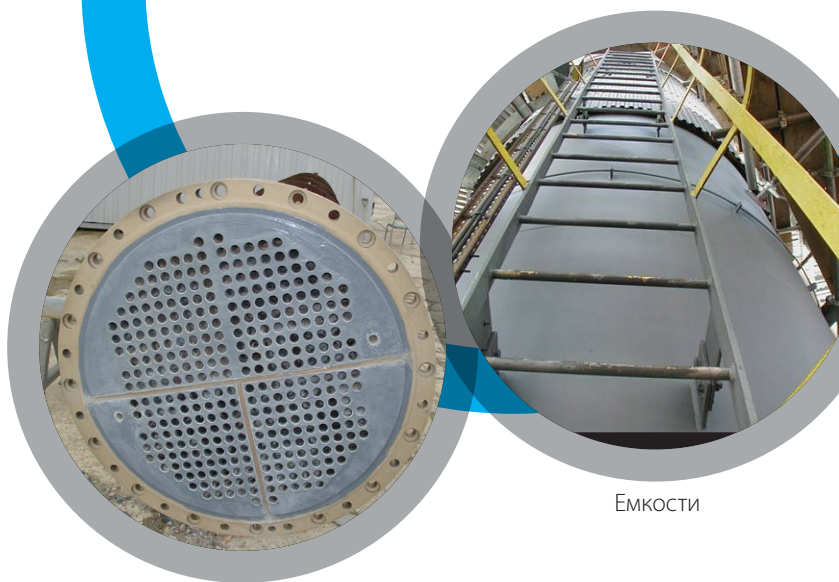
Теплообменники

Емкости

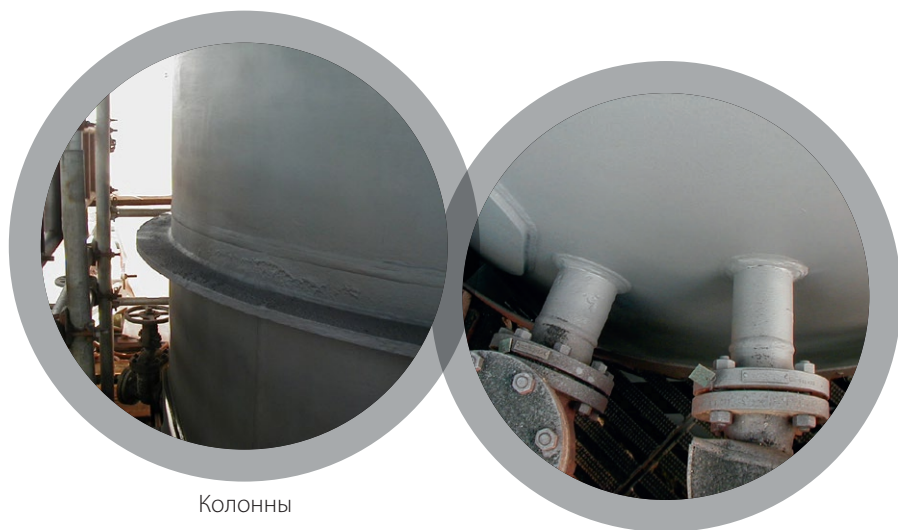
Колонны

Патрубки

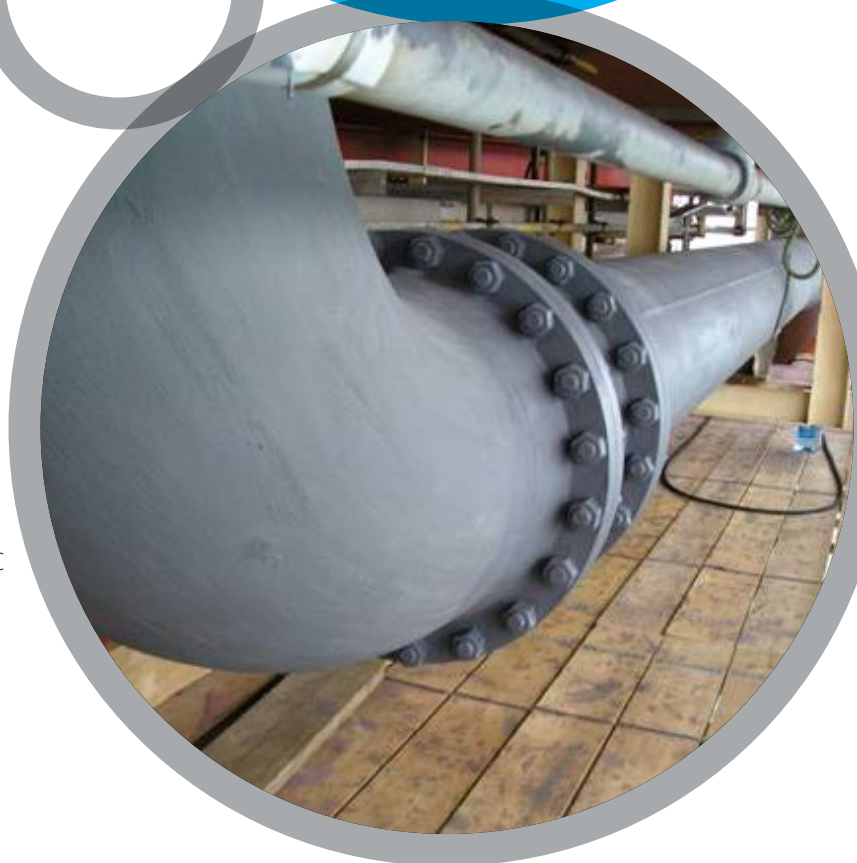
Трубопровод
